Gutachten

Betreff	Angebotsblatt Händler
Besichtigungsdatum / Ort	
Besichtigung durch	
Fahrzeugart	PKW Limousine
Hersteller	Aston Martin
Modell / Verkaufsbezeichnung	Rapide
Durchgeführte Wartungen	06.07.2012 bei 13.220 km in Herstellerwerkstatt 22.01.2013 bei 33.284 km in Herstellerwerkstatt 17.02.2014 bei 48.666 km in Herstellerwerkstatt 28.10.2014 bei 74.296 km in Herstellerwerkstatt 27.05.2015 bei 87.721 km in Herstellerwerkstatt 23.03.2016 bei 103.122 km in Herstellerwerkstatt
Probefahrt	Kurze Probefahrt auf Betriebsgelände
Vorschaden	Feststellbar
Nachlackierung	Feststellbar

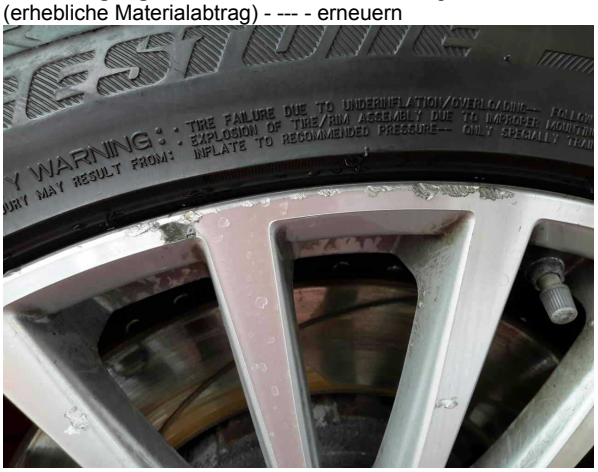
Beschädigung 6: Rad/Reifen: Leichtmetallfelge vorn rechts (erhebliche Materialabtrag) - --- - erneuern
