DEKRA-Nr: 0468 / 038011 / 2017 / B053461000056 vom 15.09.2017

# Zustandsbericht / Minderwertgutachten

**Kennzeichen** **nicht vorhanden** **FIN** **VF7KFRHC8DS508931**

| Hersteller | CITROEN | Typ / Verkaufsbez. | DS5 Hybrid4 EGS6 SportChic |

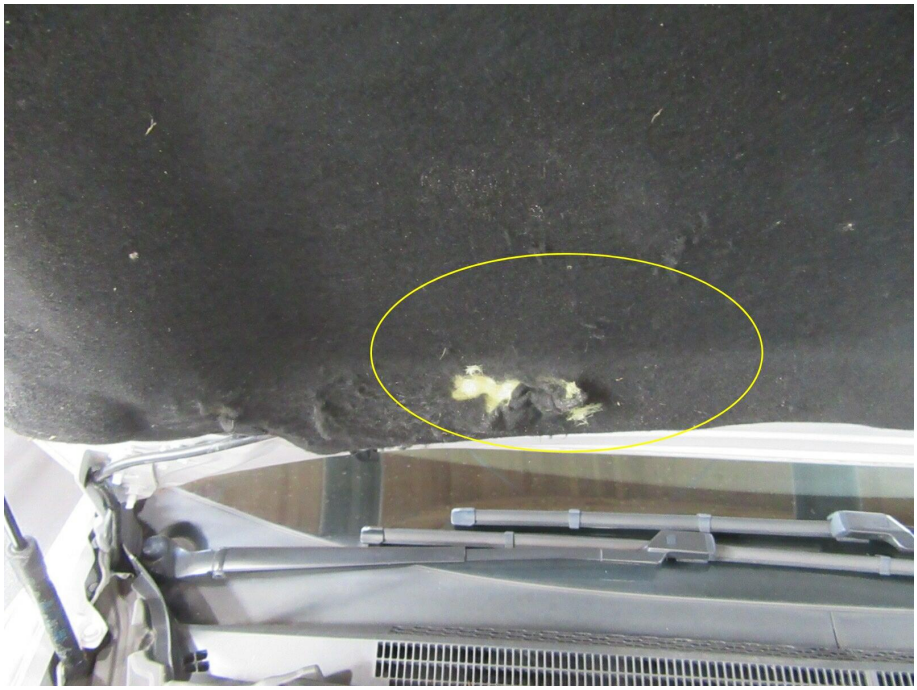
| Bezeichnung des Schadens / Rep.-Weg | Rep.Kost brutto | Anrechnung | Minderwert in EUR brutto | netto |
|---|---|---|---|---|
| Dämmatte Motor beschädigt, erneuern (Bild 6) | 125 | voll | -125 | -105,04 |

Bild 6 : Dämmatte Motor beschädigt

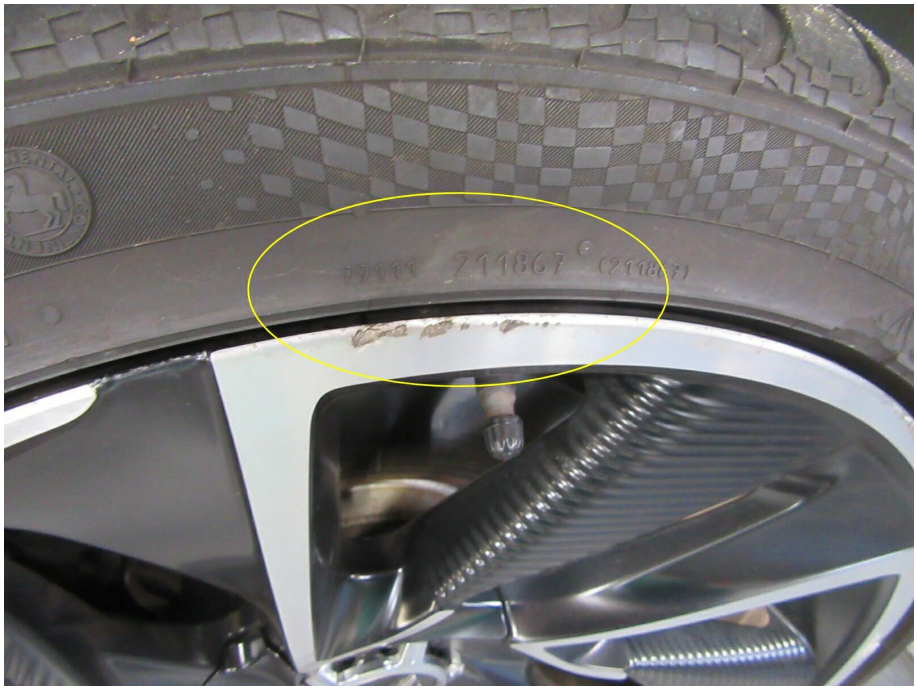
| Bezeichnung des Schadens / Rep.-Weg | Rep.Kost brutto | Anrechnung | Minderwert in EUR brutto | netto |
|---|---|---|---|---|
| Felgen VL,HR,VR stark Verkratzt (kein Smart Rep. möglich da Glanzgedreht) (Bild 8, 10, 11) | 1.441 | voll | -1.441 | -1.210,92 |

Bild 8 : Felgen VL,HR,VR stark Verkratzt (kein Smart Rep. möglich da Glanzgedreht)
Felge VL
