DEKRA-Nr: 0209 / 043166 / 2017 / B051741001275 vom 07.09.2017

Zustandsbericht / Minderwertgutachten

Fotoanlage zum Fahrzeug: KÜN EP22

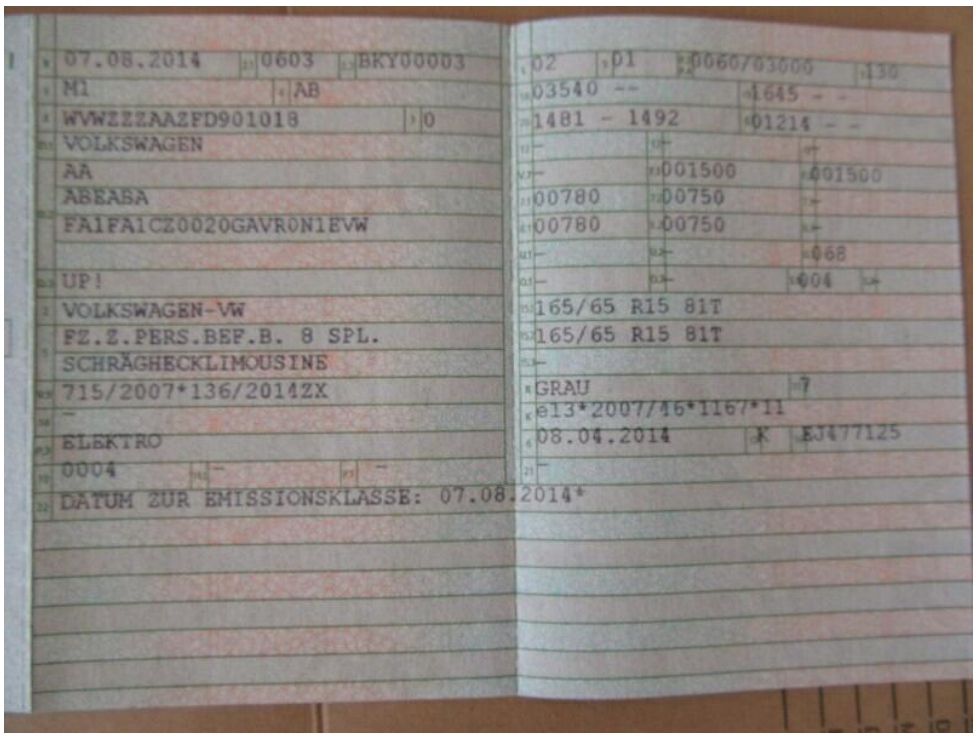
Bild 14 : Fahrzeugdaten Zulassungsbescheinigung

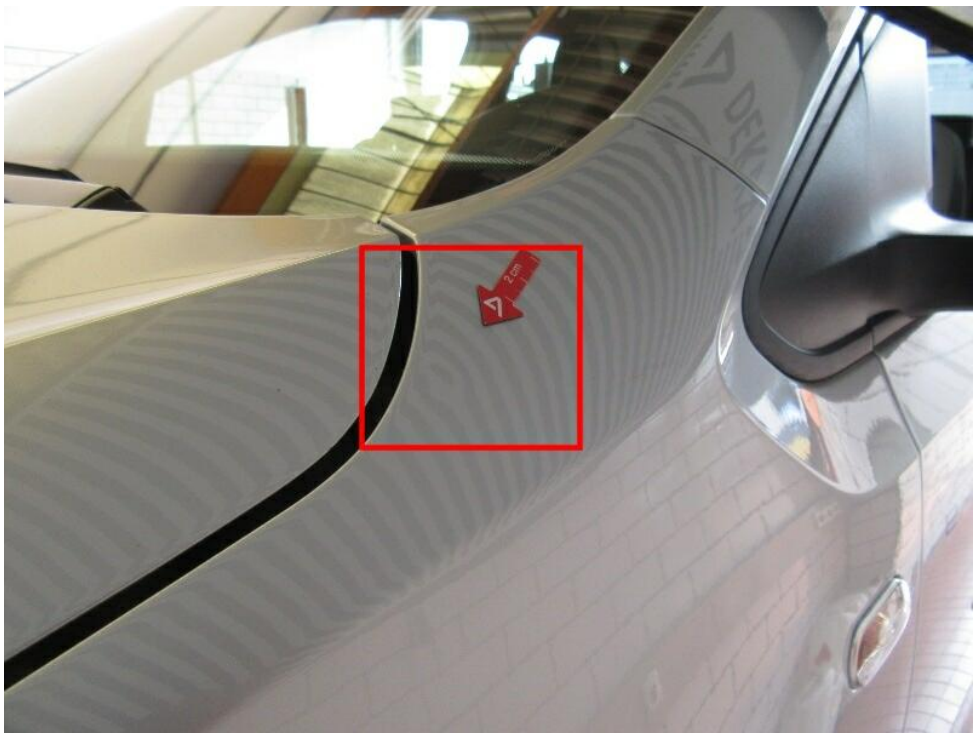
Kotflügel vorne links, eingedellt, drücken
Stoßfänger vorne, zerkratzt, lackieren mit
Lackaufbau
Lackvorbereitung

Bild 15 : Kotflügel vorne links, eingedellt
