DEKRA-Nr: 0225 / 042843 / 2017 / B051151000544 vom 12.09.2017

Zustandsbericht / Minderwertgutachten

Auftrag durch	Volkswagen Leasing GmbH, Gifhorner Str. 57, 38112 Braunschweig
Besichtigungsdatum / Ort	11.09.2017 / 97084 Würzburg
Fahrzeugart	PKW Kombi
Hersteller	SKODA
Modell / Verkaufsbezeichnung	Octavia Combi 1.6 TDI Green tec Elegance
Schlüssel-Nummer HSN / TSN	8004 / ANK
Fahrzeug-Identnummer	TMBJG7NE7F0045264
Erstzulassung	29.09.2014
Letzte Zulassung	29.09.2014
Nächste HU §29 StVZO	09 / 2017
Km-Stand abgelesen	59086
Farbe / Farbcode	Candy-Weiss
Energiequelle / Kraftstoff	Diesel
Hubraum / Leistung	1598 ccm / 77 kW
Zylinder / Schadstoffklasse	4 / EURO5;J;PI/CI; M, N1 I
Anzahl Türen / Anzahl Sitze	4 / 5
Getriebe / Gänge	Schaltgetriebe / 5
Antriebsart	Frontantrieb
Felgen (montiert)	Leichtmetall
Polster / Farbe	Teilleder / Anthrazit
Fahrzeug Dokumente	Fz-Schein/Zul.Beschein. Teil I lag vor
Anzahl Schlüssel	2 Schlüssel vorhanden
Wartungsnachweis	lückenhaft.
Durchgeführte Wartungen	Datum: 04 / 2017 — Km: 50.735

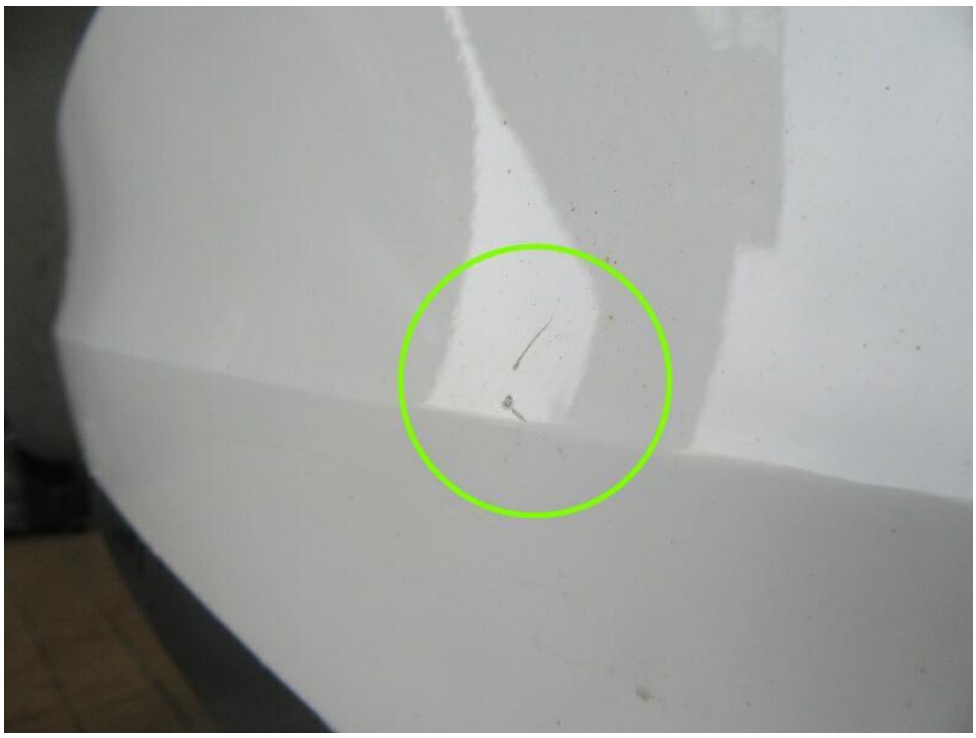
Ölservice fällig, prüfen und Befund festlegen, Schadenerweiterung möglich (Bild 15)
Dämmmatte Motorhaube zerbissen, prüfen und Befund festlegen, Schadenerweiterung möglich (Bild 16)
Service/Inspektion HU/AU, überfällig, durchführen
Flüssigkeitsstände Bremsflüssigkeit, überfällig, durchführen
Tür hinten rechts, eingedellt, smart repair (Bild 19)
Stoßfänger hinten Lackierung, zerkratzt, smart repair (Bild 18)
Heckklappe, eingedellt, smart repair (Bild 17)
Stoßfänger vorne Lackierung, zerkratzt, smart repair (Bild 20)

Bild 17 : Heckklappe, eingedellt, smart repair
