DEKRA-Nr: 0412 / 013913 / 2012 / B032366000086 vom 11.05.2012

Zustandsbericht

Fahrzeugbeschreibung — Amtliches Kennzeichen HB TE455

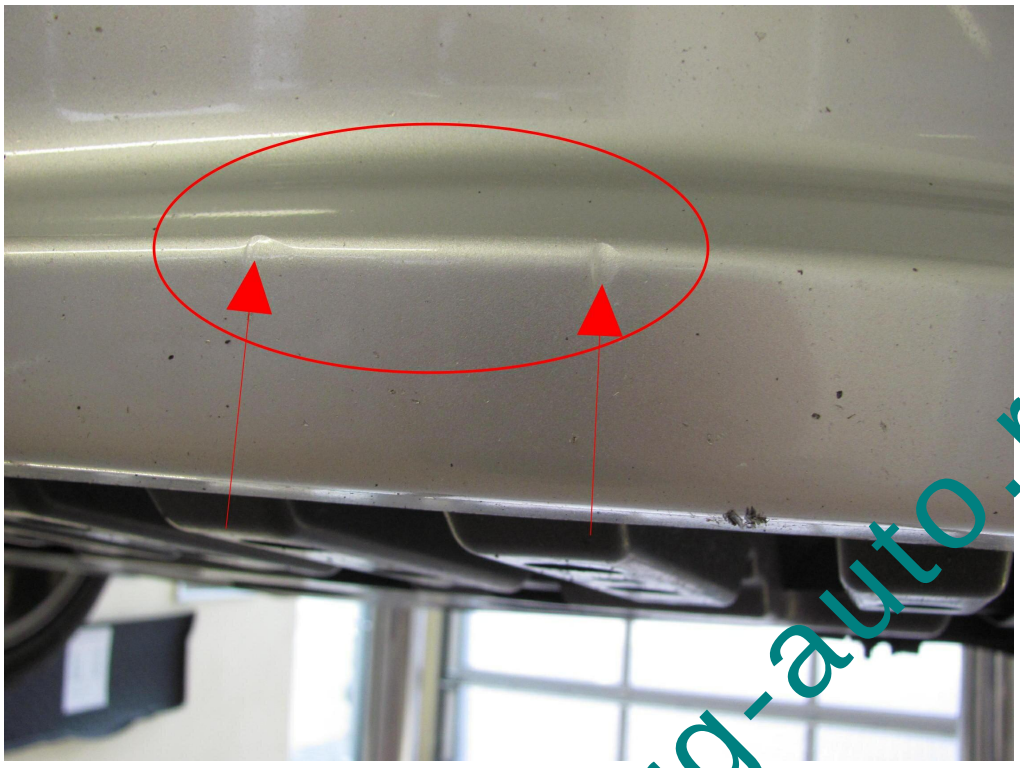
Bild:5 Stoßfänger vorne links leichte Druckstellen

Bezeichnung des Schadens / Rep.-Weg	Rep.Kost	Anrechnung	Mindertwert	
Stoßfänger vorne unterhalb Kratzer u. Druckstellen, instandsetzen	150	anteilig	-78	
Tür VR,HR u. VL Chromleisten unten Oxidieren, erneuern	150	voll	-150	
Motorhaube leichter Steinschlag, instandsetzen	0	GS	0	
Alufelge hinten rechts Kratzer, instandsetzen	0	GS	0	
Rep.Kosten insgesamt / Minderwert	**300**			**-228 EUR**

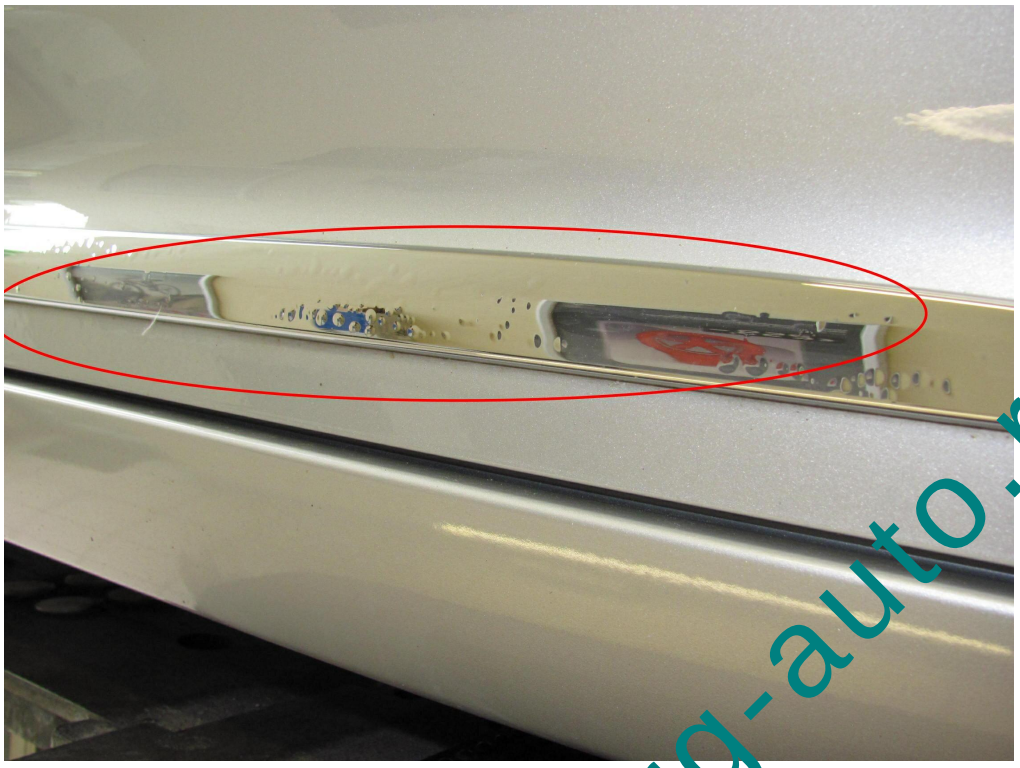
Bild:7 Chromleisten Tür VL,HR u. VR oxidiert

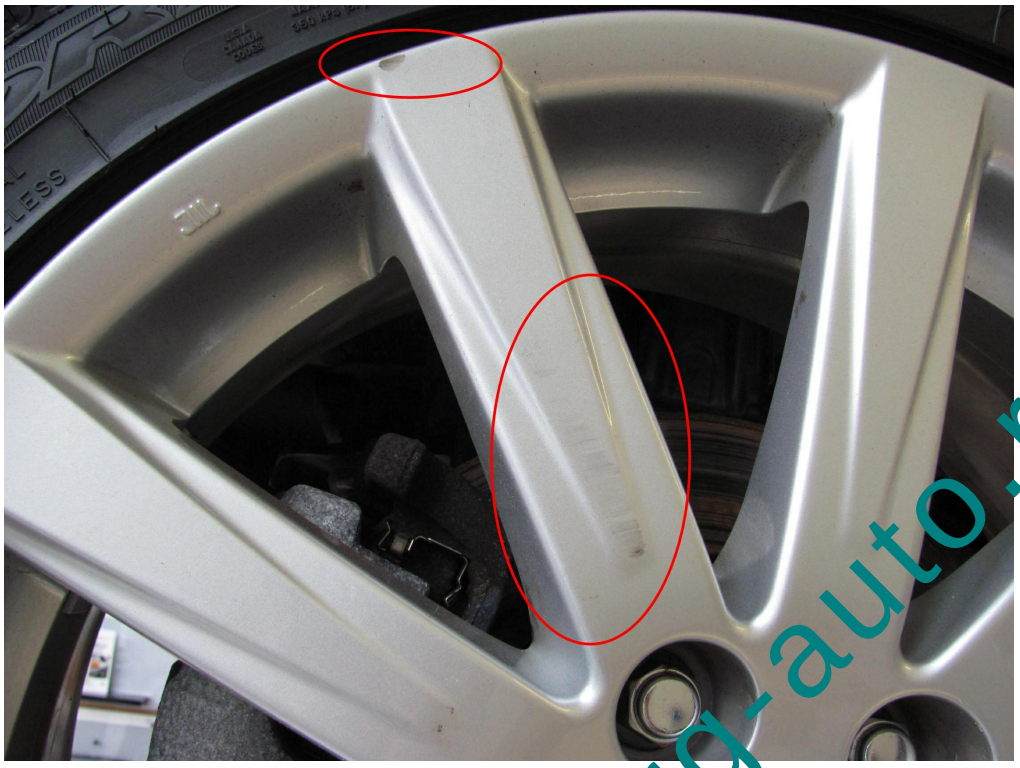
Bild:9 Kratzer Felge HR
