DEKRA-Nr: 0222 / 002099 / 2012 / B033509000024 vom 24.07.2012

Zustandsbericht

Fahrzeugbeschreibung — Amtliches Kennzeichen MB JN44

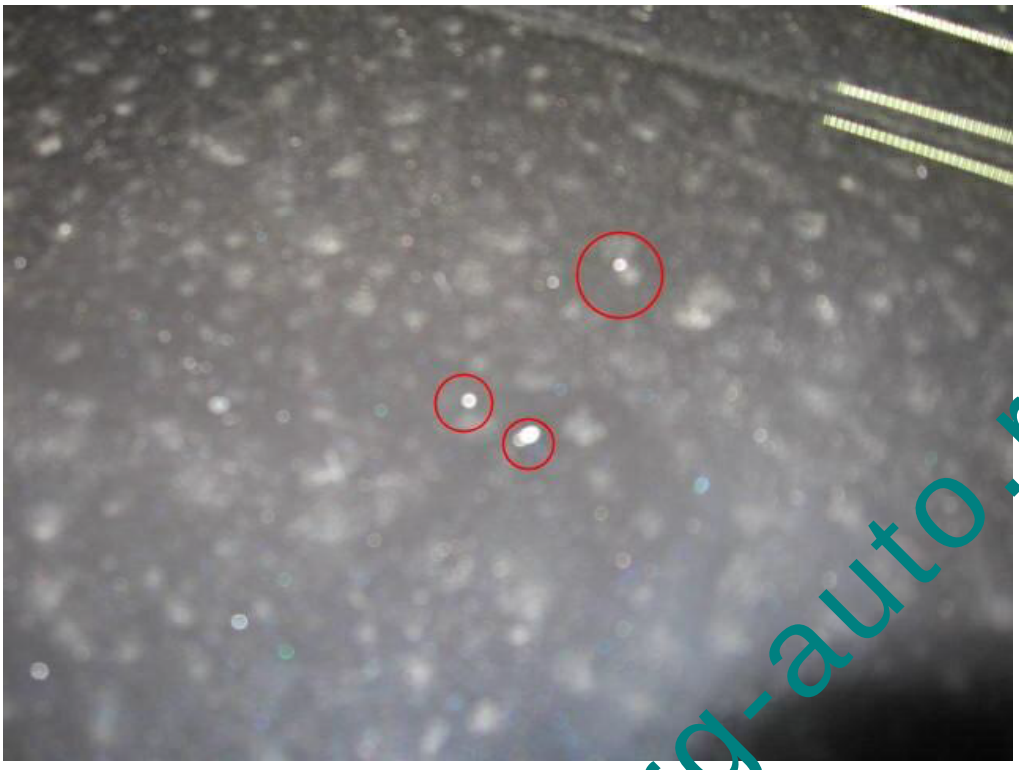
Bild 5: Steinschläge Motorraumdeckel
